OPINNÄYTETYÖ - AMMATTIKORKEAKOULUTUTKINTO
TEKNIIKAN JA LIIKENTEEN ALA

RUNKOKELIRIKKOKOR- JAUSKOHTEIDEN KUNTO

Syksy 2017

TEKIJÄ/T: Jyri Salmi

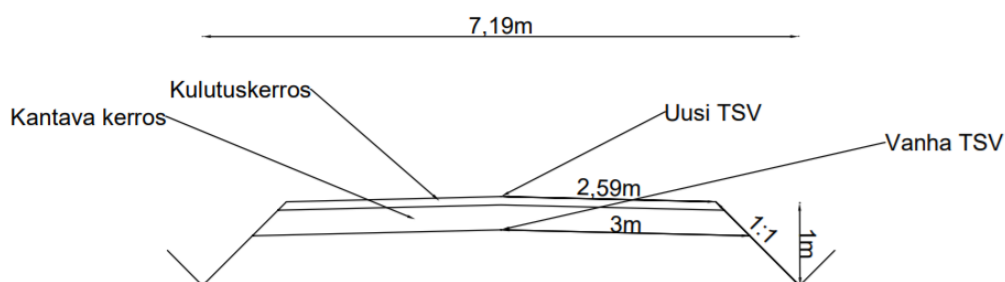
Kuva 13: Havainnollistava kuva tien poikkileikkauksesta, jos tie on ennen kelirikkonostoa kuusi metriä. Ojan syvyys vanhan tien pinnasta 60 cm. Tie kapenee noin 80 cm kelirikkonoston vaikutuksesta. Ojan pohja ei ole oikeasti näin terävä vaan se on pyöreämpi. Sisäluiskaa ei käytännössä ole mahdollista tehdä näin jyrkäksi hyvän reunakantavuuden ja kestävyiden kannalta. (Kuva, Jyri Salmi).

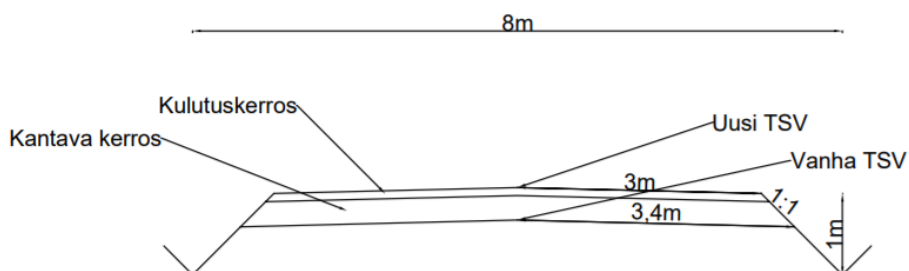
Kuva 14: Valmiin tien leveyden ollessa 6,0 m. Sisäluiskan kaltevuus 1:1 ja ojan korkeus 1 metri kulutuskerroksen päältä mitattuna. Ulkoluiskan kaltevuus myös 1:1. Kuvassa, jos laskee ulkoluiskan pään, niin tie tarvitsee tilaa noin 10 metriä. Oikeassa suhteessa ojan pohja on leveämpi, sillä sitä ei pysty tekemään näin kapeaksi. Myös 1:1 luiska on jyrkkä, normaalissa tilanteessa se olisi loivempi. (Kuva Jyri Salmi).
